# Brücke B4-12 in Schänis SG

## Zustands- und Tragwerksanalyse, Instandsetzungs- und Verstärkungsmassnahmen

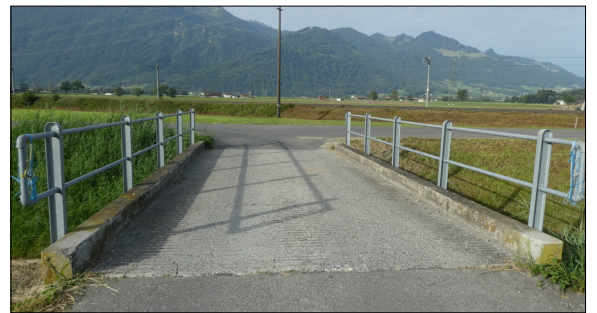
**Ausgangslage der Brücke**  
Eigene Darstellung

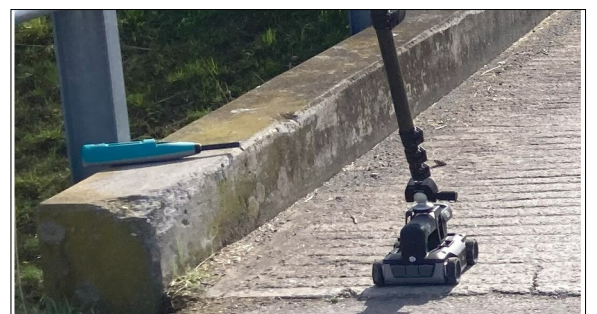
**Georadar und Rückprallhammer**  
Eigene Darstellung

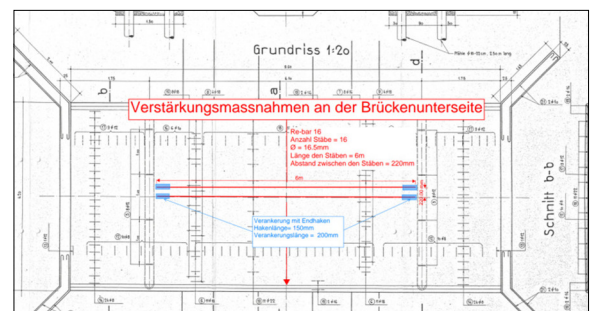
**Verstärkung der Brücke mit re-bar Stäben**  
Eigene Darstellung

Als Verstärkungsmassnahmen sollen an der Brückenoberseite nichtrostender Stahl als zusätzliche Bewehrung eingebracht und an der Brückenunterseite re-bar Stäbe eingesetzt werden, um die Tragfähigkeit nachhaltig zu gewährleisten. Die mangelhafte Bewehrungsüberdeckung an der Brückenunterseite wird mit der Applikation einer neuen Spritzmörtelschicht behoben. Darüber hinaus
