# Kolkaufnahme während hydraulischen Versuchen mit der fotogrammetrischen Methode

## Eignungsprüfung einer bewährten Methode für 3D Aufnahmen für den Bereich Wasserbau

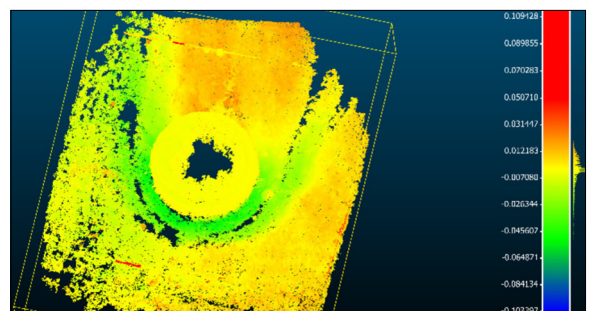
Differenz der Punktwolken vor Aufnahme und bei geringem Abfluss. Bei geringem Abfluss ist die Punktdichte grösser.  
Eigene Darstellung
